Nr. 17

19.11.2010

Quick-Alert

Gefahr durch fehlende Tubusspitze

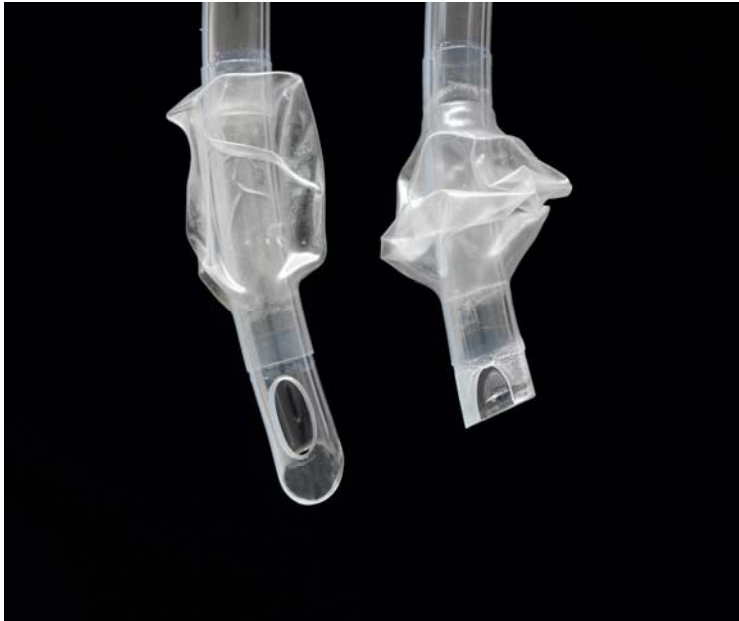
Abb 1
Defekter und intakter Tubus im Vergleich

CIRRNET-Meldung: „Kurz nach einer elektiven, unproblematischen Intubation wird festgestellt, dass der Cuff am Tubus undicht ist. Der Tubus wird problemlos gewechselt und ist nun dicht. Der ausgewechselte Tubus wird untersucht und es zeigt sich zum allgemeinen Erstaunen, dass die Tubus-Spitze ab Höhe Murphy-Eye fehlt und wie abgeschnitten ist. Die genauere Inspektion der Tubus-Verpackung bestätigt den Verdacht: der Tubus muss beim Verpacken mit der Spitze in den Verpackungsprozess geraten und dort beschädigt worden sein.“

Nota bene zum Umstand, wieso im vorliegenden Fall der Cuff undicht werden konnte, nur weil die Spitze abgetrennt war: in der Tubus-Wand wird der Luft-führende Kanal bis in die Spitze des Tubus gezogen. Der Cuff wird gefüllt, indem dieser Kanal auf Höhe des Cuffs ausgestanzt ist. Im vorliegenden Fall wurde der Cuff also durch den ganz distal (durch das Abtrennen der Spitze) eröffneten Luft-Kanal undicht.

Beachte: an dem defekten Tubus ist die Kunststoff-Oberfläche durch das Gerät zum Verschweissen der Verpackung verändert. Sogar durch den Rest des Murphy-Eyes kann man auf der gegenüber liegenden Innenseite des Tubus diese Hitze-Veränderung erkennen.

- Inspektion jedes Tubus vor der Verwendung auf sichtbare Materialschäden.
- Idealerweise: Durchführung eines manuellen Dichtigkeitstests in der teilweise geöffneten Verpackung durch Blockung des Cuffs. Mindestens aber eine Inspektion des Cuffs vor Verwendung eines Tubus.
- Generelle Inspektion von eingeschweissten Instrumenten/Materialien auf Beschädigung durch Verpackungs- und Logistikprozesse.
- Meldung solcher und ähnlicher Fälle (auch Beinahe-Vorkommnisse) an die Materiovigilanz von Swissmedic.

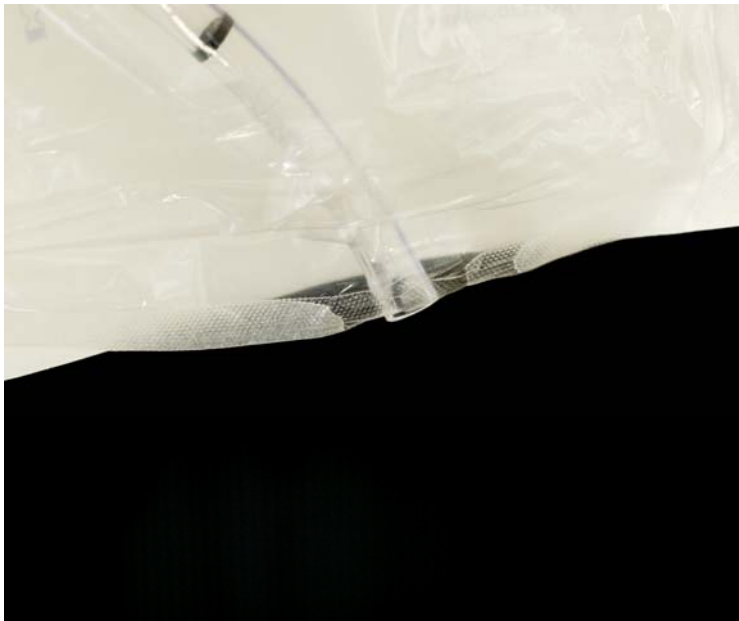
Abb 2
Defekter Tubus in der Verpackung

Man sieht in der Abbildung der Original-Verpackung die Unterbrechung in der Schweißnaht der Verpackung. Das Gerät zum Verschweissen der Verpackung hat einerseits das Material des Tubus thermisch verändert und andererseits das Papier der Verpackung und die Tubus-Spitze abgetrennt.
