Nr. 17

19.11.2010

Quick-Alert

Gefahr durch fehlende Tubusspitze

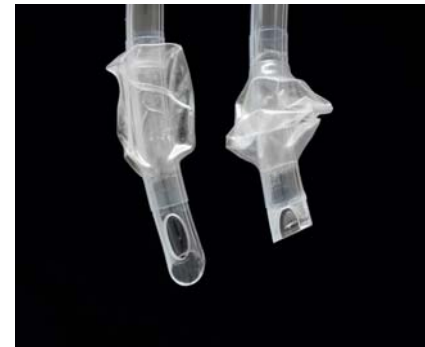
CIRRNET-Meldung: „Kurz nach einer elektiven, unproblematischen Intubation wird festgestellt, dass der Cuff am Tubus undicht ist. Der Tubus wird problemlos gewechselt und ist nun dicht. Der ausgewechselte Tubus wird untersucht und es zeigt sich zum allgemeinen Erstaunen, dass die Tubus-Spitze ab Höhe Murphy-Eye fehlt und wie abgeschnitten ist. Die genauere Inspektion der Tubus-Verpackung bestätigt den Verdacht: der Tubus muss beim Verpacken mit der Spitze in den Verpackungsprozess geraten und dort beschädigt worden sein.“

Dieser Fall zeigt eindrücklich, wie ein eigentlich kleines Problem zu einem rechten Aufwand führen kann. Der undichte Cuff führte dazu, dass nochmals laryngoskopiert werden musste. Die fehlende Tubus-Spitze musste korrekter Weise gesucht werden um zu vermeiden, dass sie im Patienten verblieben ist und schlussendlich kann ein derartig defekter Tubus durch die beschädigte Kante potentiell zu Läsionen im Atemweg führen.

Nota bene zum Umstand, wieso im vorliegenden Fall der Cuff undicht werden konnte, nur weil die Spitze abgetrennt war: in der Tubus-Wand wird der Luft-führende Kanal bis in die Spitze des Tubus gezogen. Der Cuff wird gefüllt, indem dieser Kanal auf Höhe des Cuffs ausgestanzt ist. Im vorliegenden Fall wurde der Cuff also durch den ganz distal (durch das Abtrennen der Spitze) eröffneten Luft-Kanal undicht.

Grundsätzlich ist dieser Fall einfach zu vermeiden, indem man jeden Tubus vor der Intubation inspiziert und den Cuff auf Dichtigkeit prüft. Dieses Vorgehen wird entsprechend auch vom Hersteller nach wie vor so empfohlen.

- Inspektion jedes Tubus vor der Verwendung auf sichtbare Materialschäden.
- Idealerweise: Durchführung eines manuellen Dichtigkeitstests in der teilweise geöffneten Verpackung durch Blockung des Cuffs. Mindestens aber eine Inspektion des Cuffs vor Verwendung eines Tubus.
- Generelle Inspektion von eingeschweissten Instrumenten/Materialien auf Beschädigung durch Verpackungs- und Logistikprozesse.
- Meldung solcher und ähnlicher Fälle (auch Beinahe-Vorkommnisse) an die Materiovigilanz von Swissmedic.
